# ZI – Studentenexkursion

Firma Creaton, Wertingen  
03.-04.11.2015

# Der kleine aber feine Unterschied bei der Engoben- und Glasurentwicklung von baukeramischen Erzeugnissen

Besonderheiten und Anforderungen die bei der Entwicklung von Engoben und Glasuren für die Dachziegelindustrie beachtet werden müssen

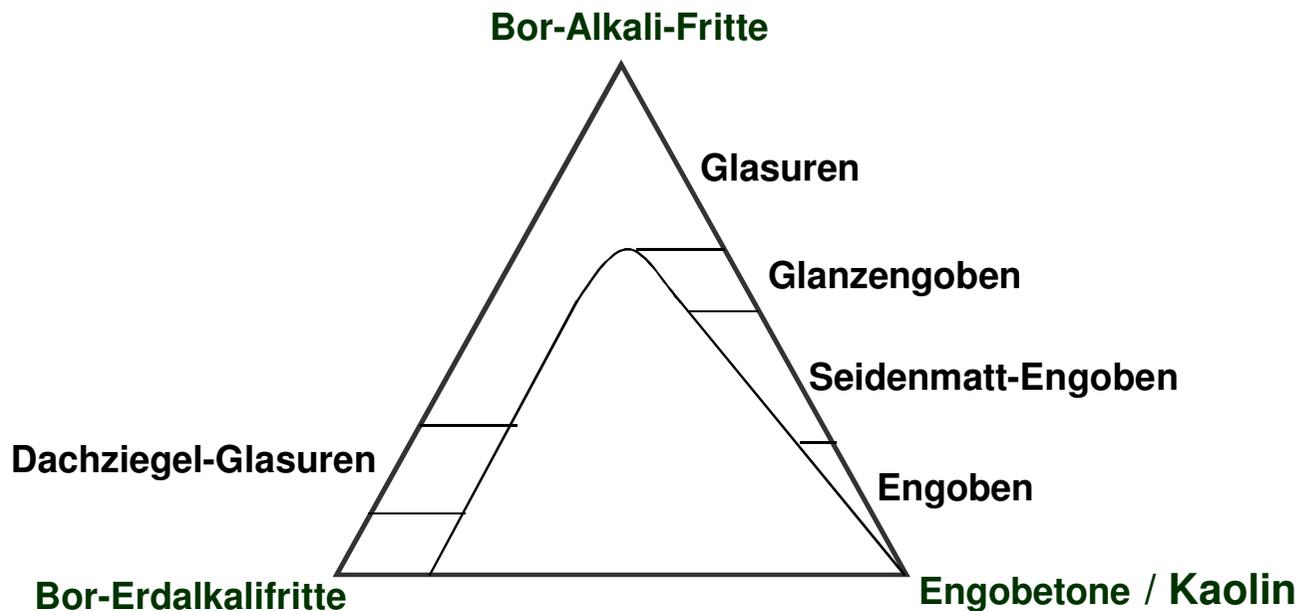
- Dachziegel werden gewöhnlich mit folgenden Oberflächen hergestellt:  
engobiert, glasiert und naturrot
- Der Übergang von einer Engobe zu einer Glasur verläuft fließend und ist maßgeblich vom prozentualen Glasanteil abhängig.

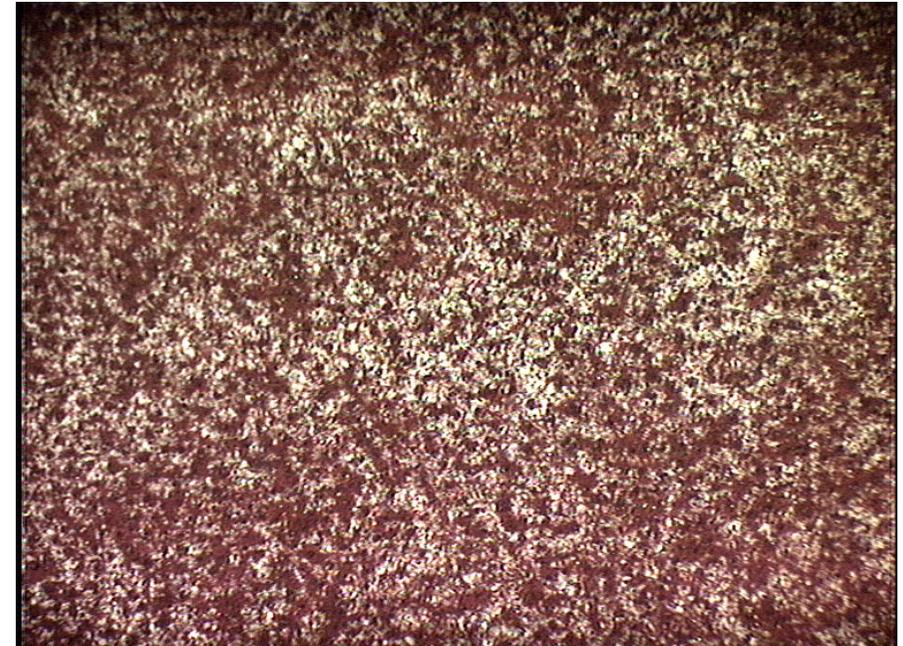
17.6.2011 KI Keramikinstitut GmbH DZ mit Glasur barolo, Stelle 1 20 X

Vergrößerung Draufsicht

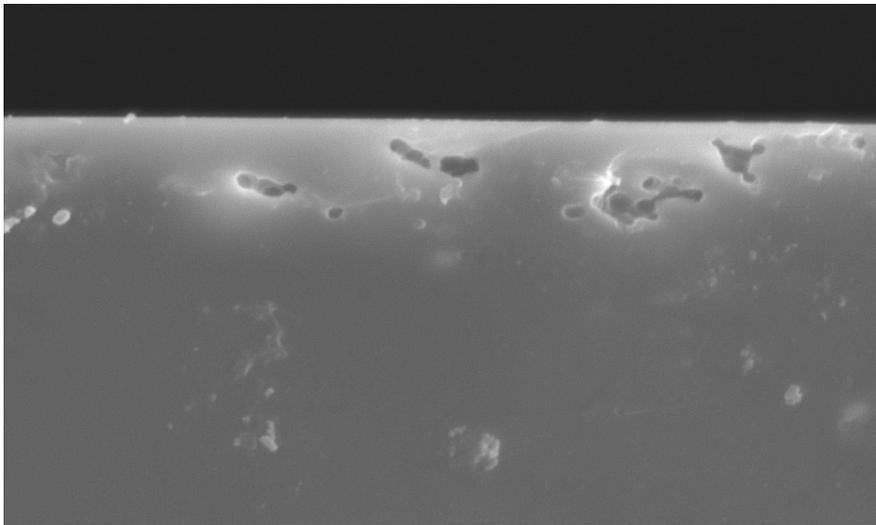
- Lichtmikroskopie:
  - getrübbte schneeflockenartige Strukturen im Glasquerschnitt
- Rasterelektronenmikroskop (REM / EDX):
  - Nachweis von Hohlräumen

9.11.2011 / KI Keramik-Institut GmbH / Probe 2/3, barolo, 48h, BF, Stelle 7 5000x

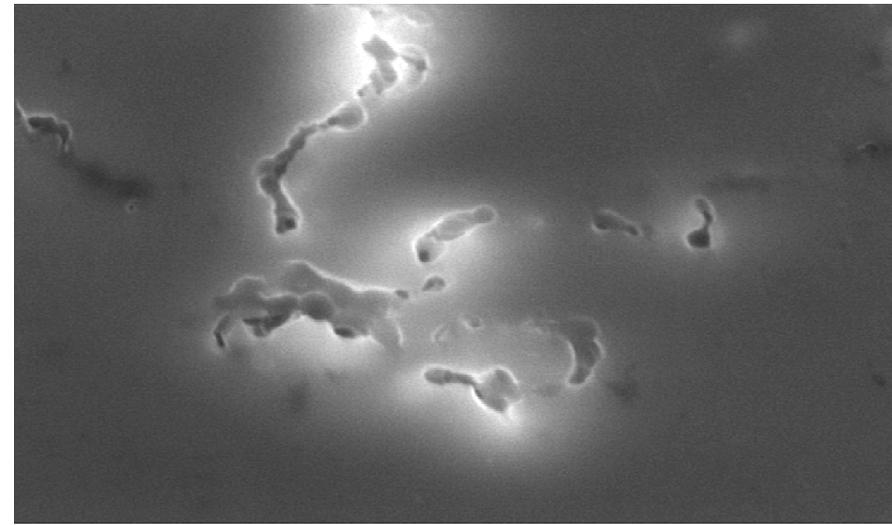
31.8.2011 KI Keramik - Institut GmbH Probe 3, QS, ungeätzt, Stelle 4 5000 X

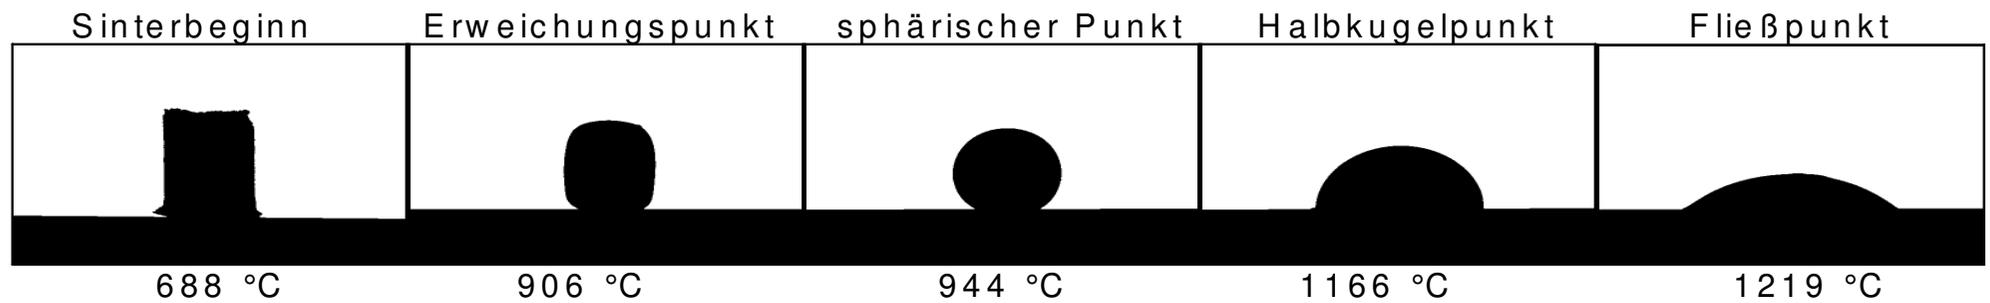
Erweichungsbereich :  $906\text{ °C}$  bis  $1166\text{ °C}$

Fließbereich :  $1166\text{ °C}$  bis  $1219\text{ °C}$

- Analyse der verwendeten Glasuren:
  - nach Segerformel auffallend hohen SrO-Konzentration 0,36 mol
- Untersuchung des thermischen Verhaltens:
  - langes Glas mit EB bei 906 °C und HKP bei 1166 °C
  - ab diesem Erweichungsbeginn startet nach Keyn (2003) die intensive Reaktion des Kalziums in der Glasur mit dem Schwefel aus der Ofenatmosphäre (warum?)
  - Reaktion mit SO<sub>3</sub> ist somit über einen langen Temperaturbereich möglich
  - Vergleich weiterer Glasuren u.a. auch auf Borgehalt <15% (Hydrolytische Beständigkeit)

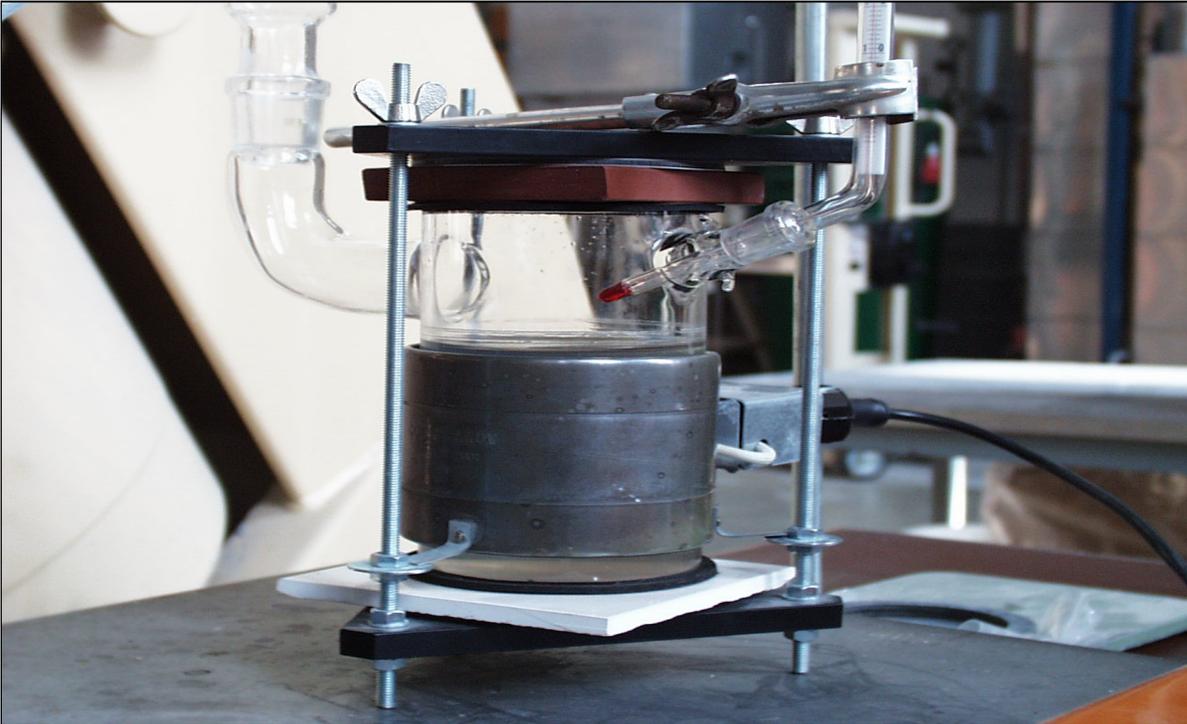
## Prüfverfahren zur beschleunigten Simulation: Auslaugtest

Auslaugung über 48 / 96 h mit  
entionisiertem Wasser bei 100 °C  
bzw. Dampf

anschließend visuelle Kontrolle  
mittels Stereomikroskop

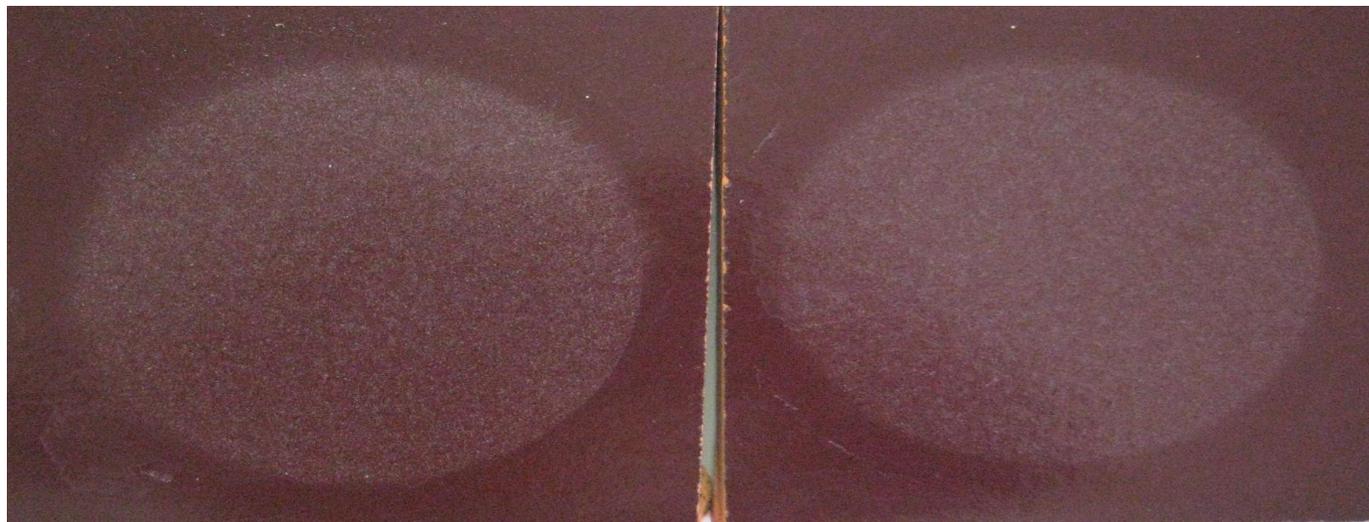
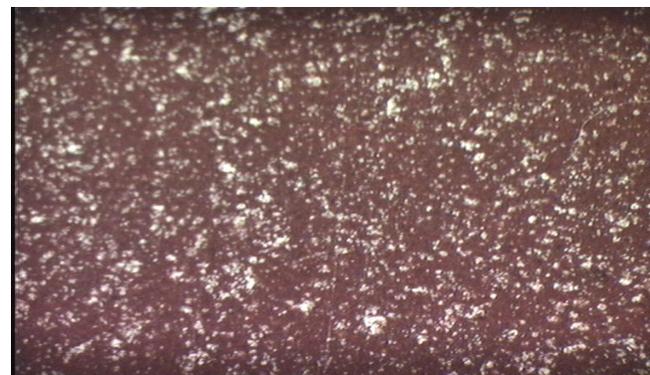
## Auslaugtest / Lichtmikroskopische Betrachtung
